復旧工事 着々と行われる！

大地震によるご心配をおかけしました。県内外の皆さまより飲料水をはじめ過分の震災お見舞いを頂き感謝致します。お陰さまで復旧工事が出来ました。ご報告がてら厚く御礼申し上げます。 合掌

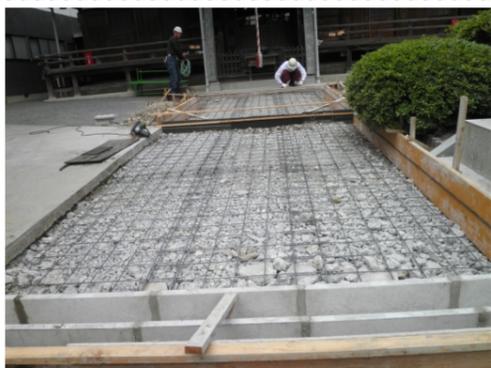
本堂前、沈下した地盤を整地する。

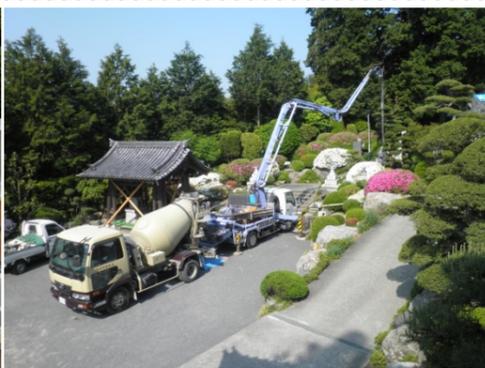
コンクリート圧送機で生コンを搬入。

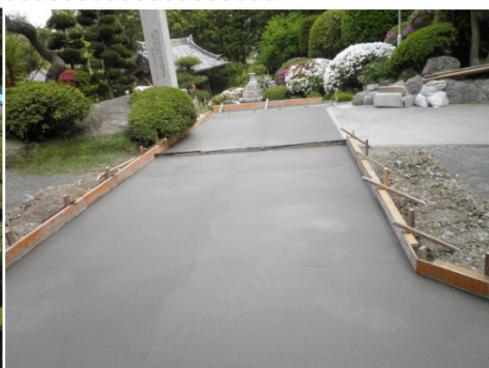
天候に恵まれコンクリート無事打設。

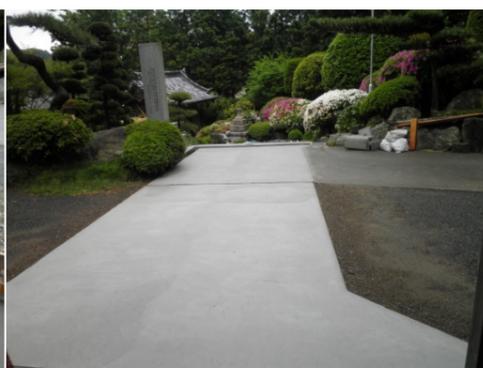
例年より遅れて開花のつつじの花の満開に完成！

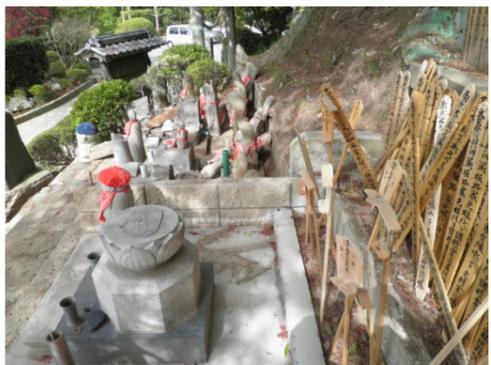
地蔵堂の倒壊によりお地蔵さまも多数倒れる。

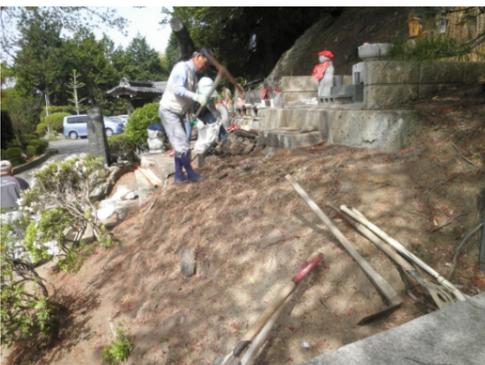
若干、裏山がせり出たことから約50cm程、基礎を前方に打設する。

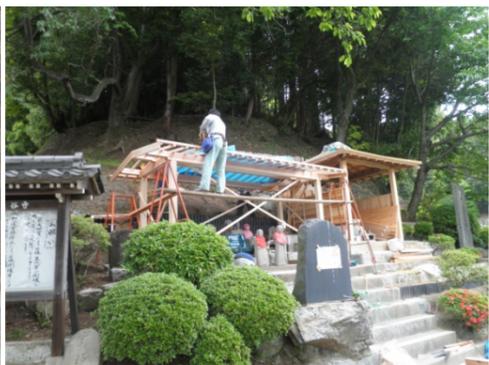
化粧垂木の仕様により、少々格があがり出来ればが良くなる。

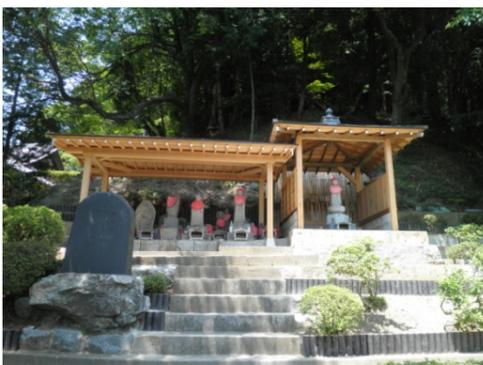
桧材を中心に施工、震災の100日目に完成。

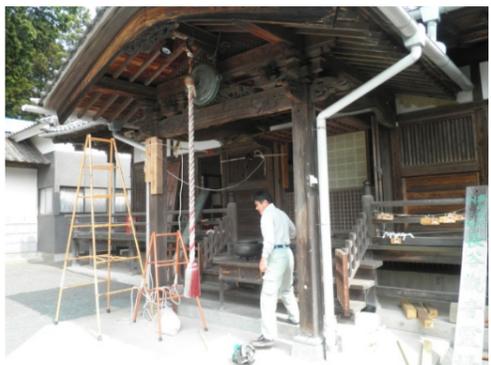
4月11日の地震により本堂向拝の柱、土台の束石から抜け出て倒壊寸前となる。

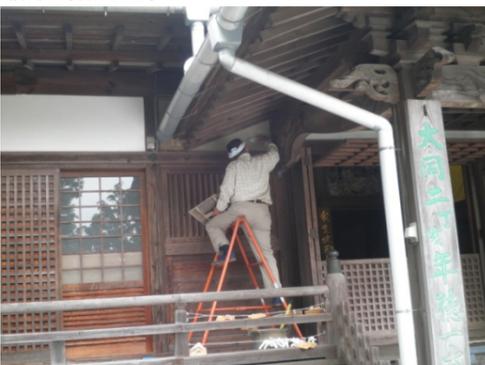
左官屋さんによる本堂外壁補修工事。

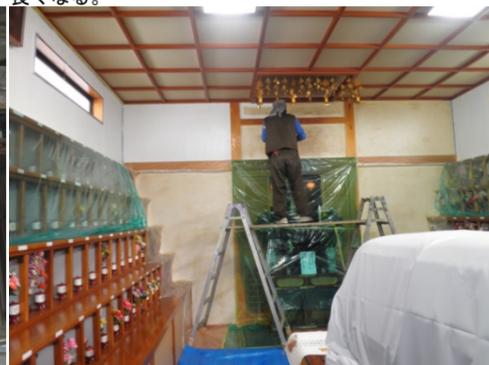
お位牌堂内塗装工事。

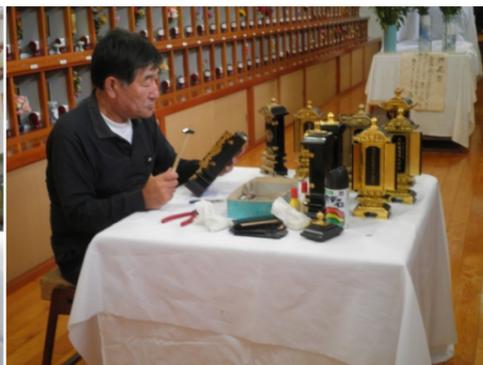
位牌の破損が甚しく、一つ一つ点検し金具を交換するなど加藤勝総代が心を込めて修理しました。

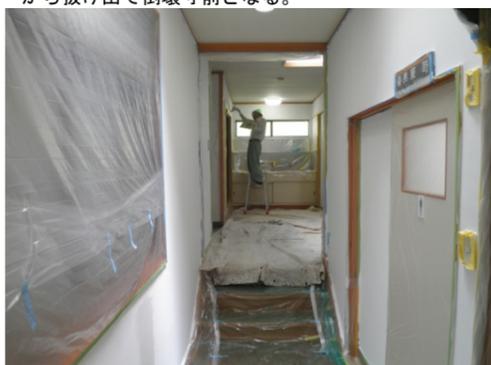
本堂・庫院の間、補修工事。

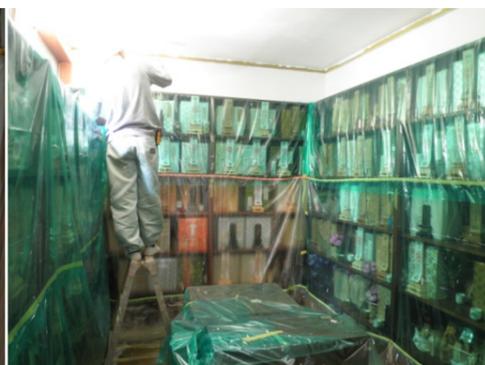
納骨堂内の補修工事。

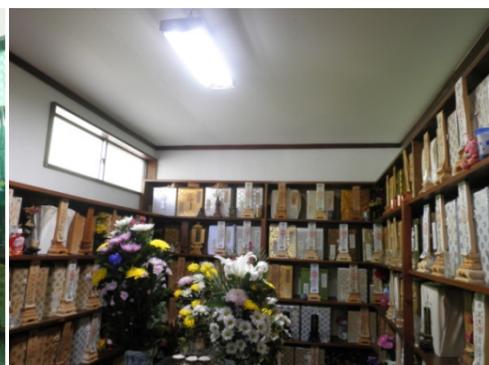
納骨堂の壁・天井、塗装しきれいになる。

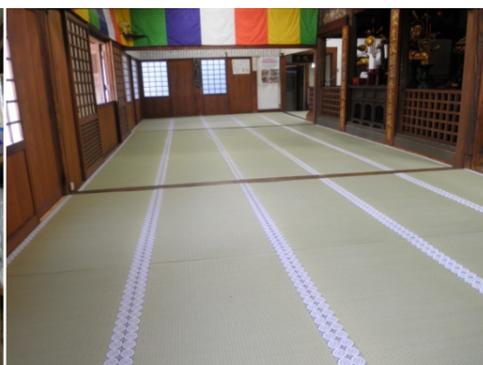
本堂・畳表替完了、7月12日。順次書院、集会所、庫院等合わせて222畳の畳表を新しくする予定。

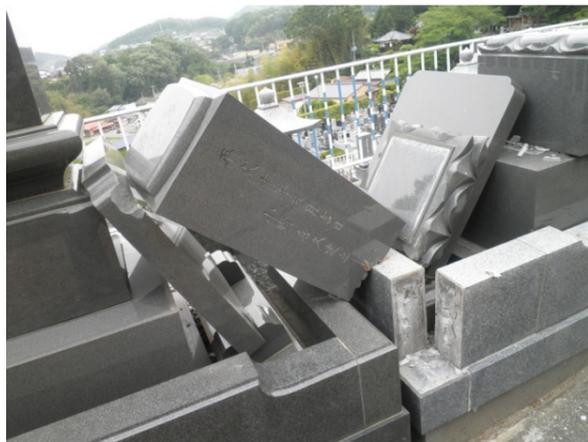
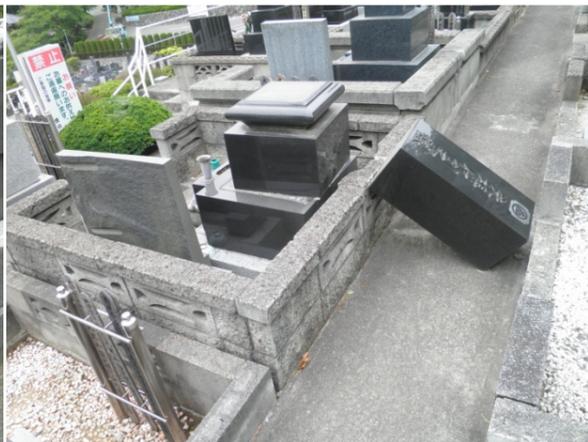
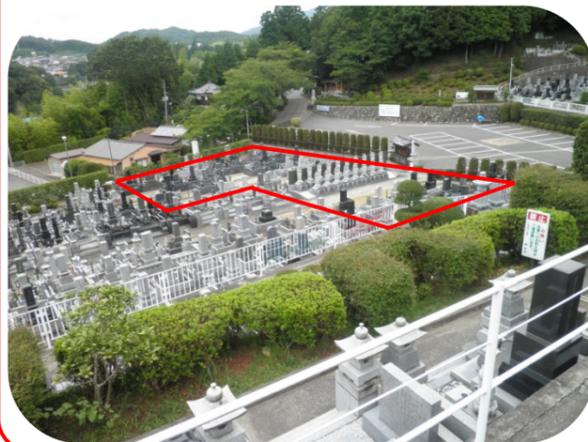
枠内の墓石は今回の地震でも被害が最小限に納まりました。

平成16年に90区画を造成・分譲した新墓地です。平成17年より石塔は阪神淡路大震災を踏え耐震工法による施工をお願いしてまいりました。その結果、大変大きな効果が発揮されました。

耐震工法にて施工された墓石(赤枠内)
